TAV. 1 - SEZIONI IDROGEOLOGICHE

TAV. 2 - CARTA DELLA DIFFUSIONE DEL TETRACLOROETILENE (PCE)
 Valori medi dell'Aprile 1987

TAV. 3
 DIAGRAMMI DELL'INQUINAMENTO
 DA SOLVENTI CLORURATI NEL TEMPO
 (Pozzo Spia 7, Pozzo Spia 4, Pozzo ex acquedotto Forcate)

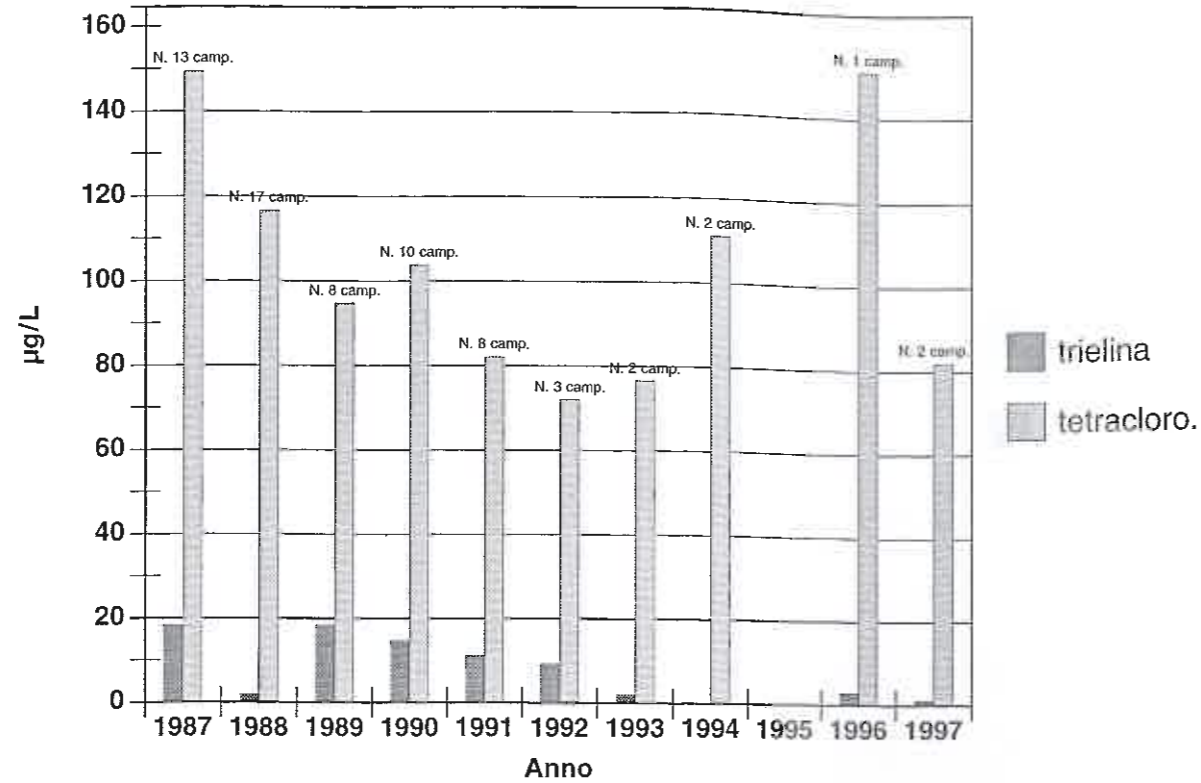
CONDOMINIO via CAVOUR

Inquinamento solventi clorurati
medie anni 1987 - 1997

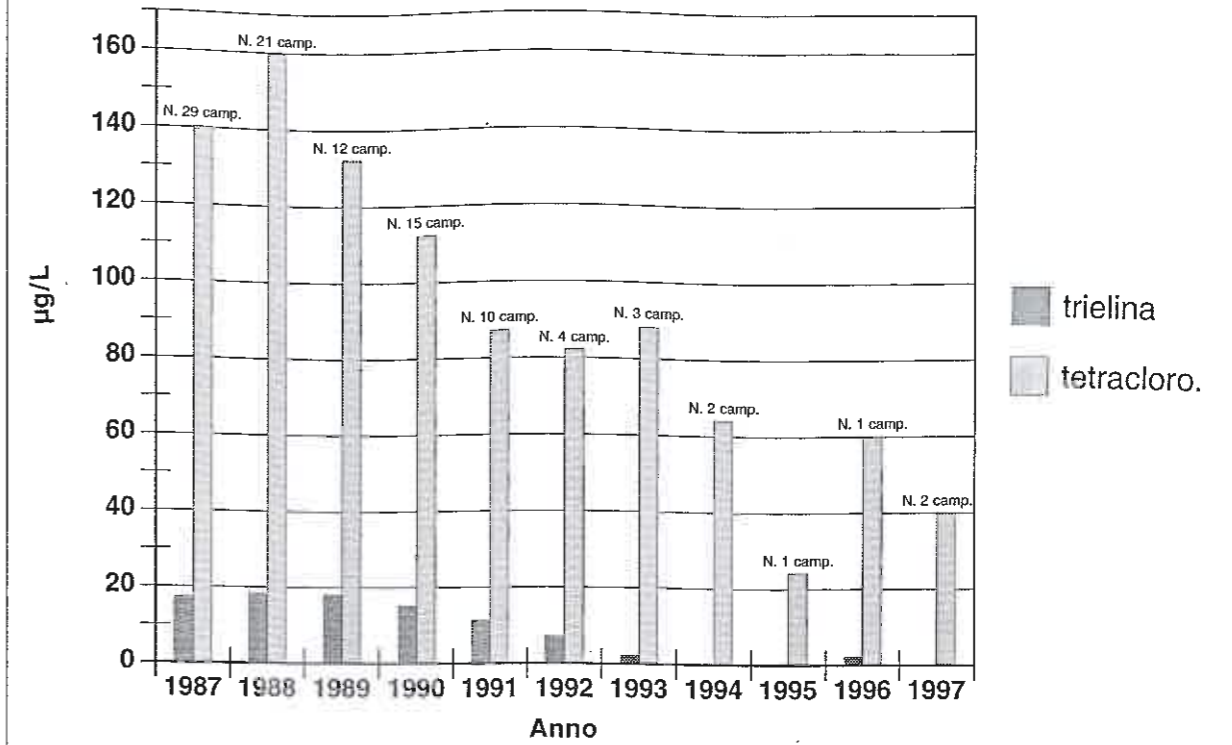
RISORGIVE BAGNADOR

Inquinamento solventi clorurati
medie anni 1987 - 1997

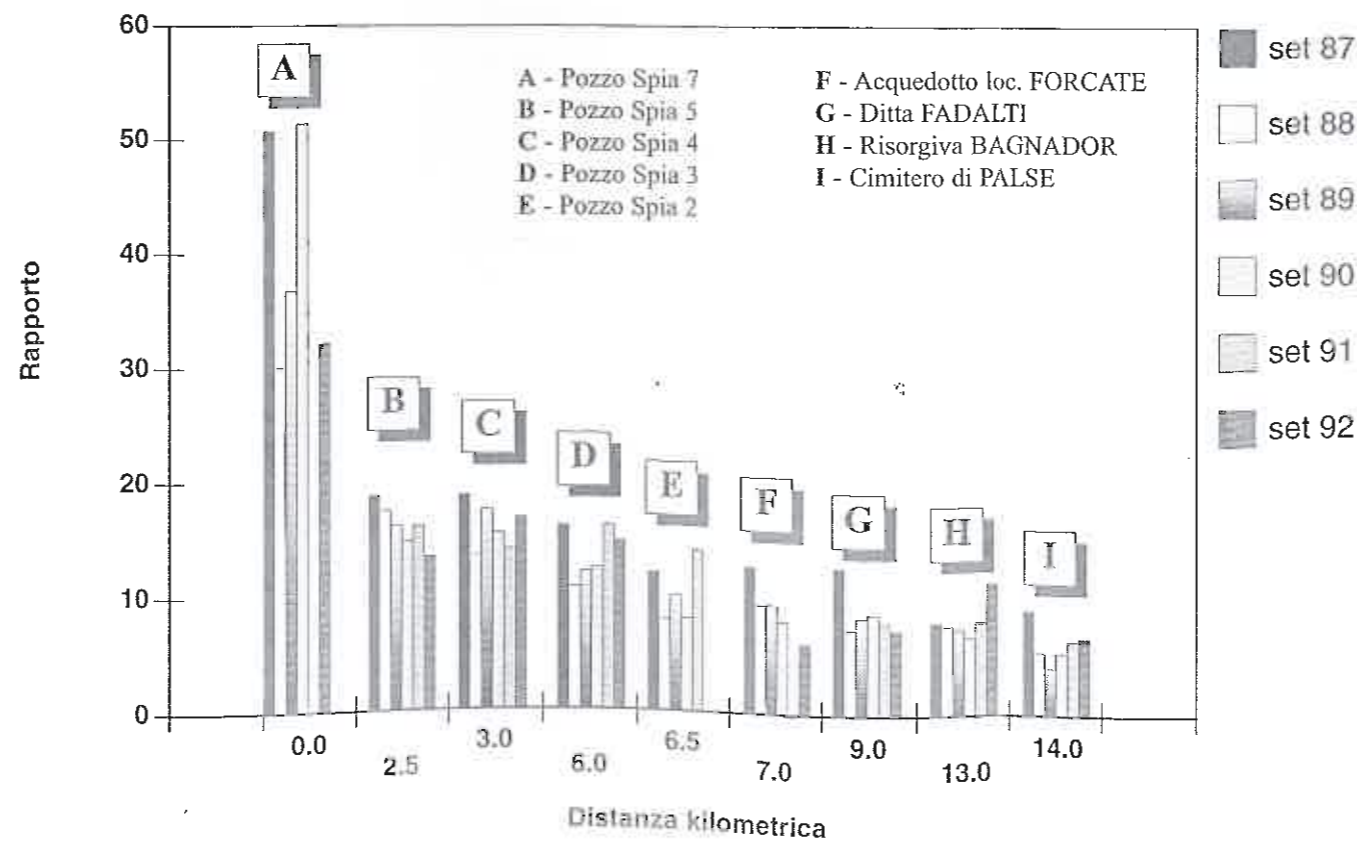
Inquinamento FONTANAFREDDA

Rapporto TETRACLOROETILENE/TRIELINA

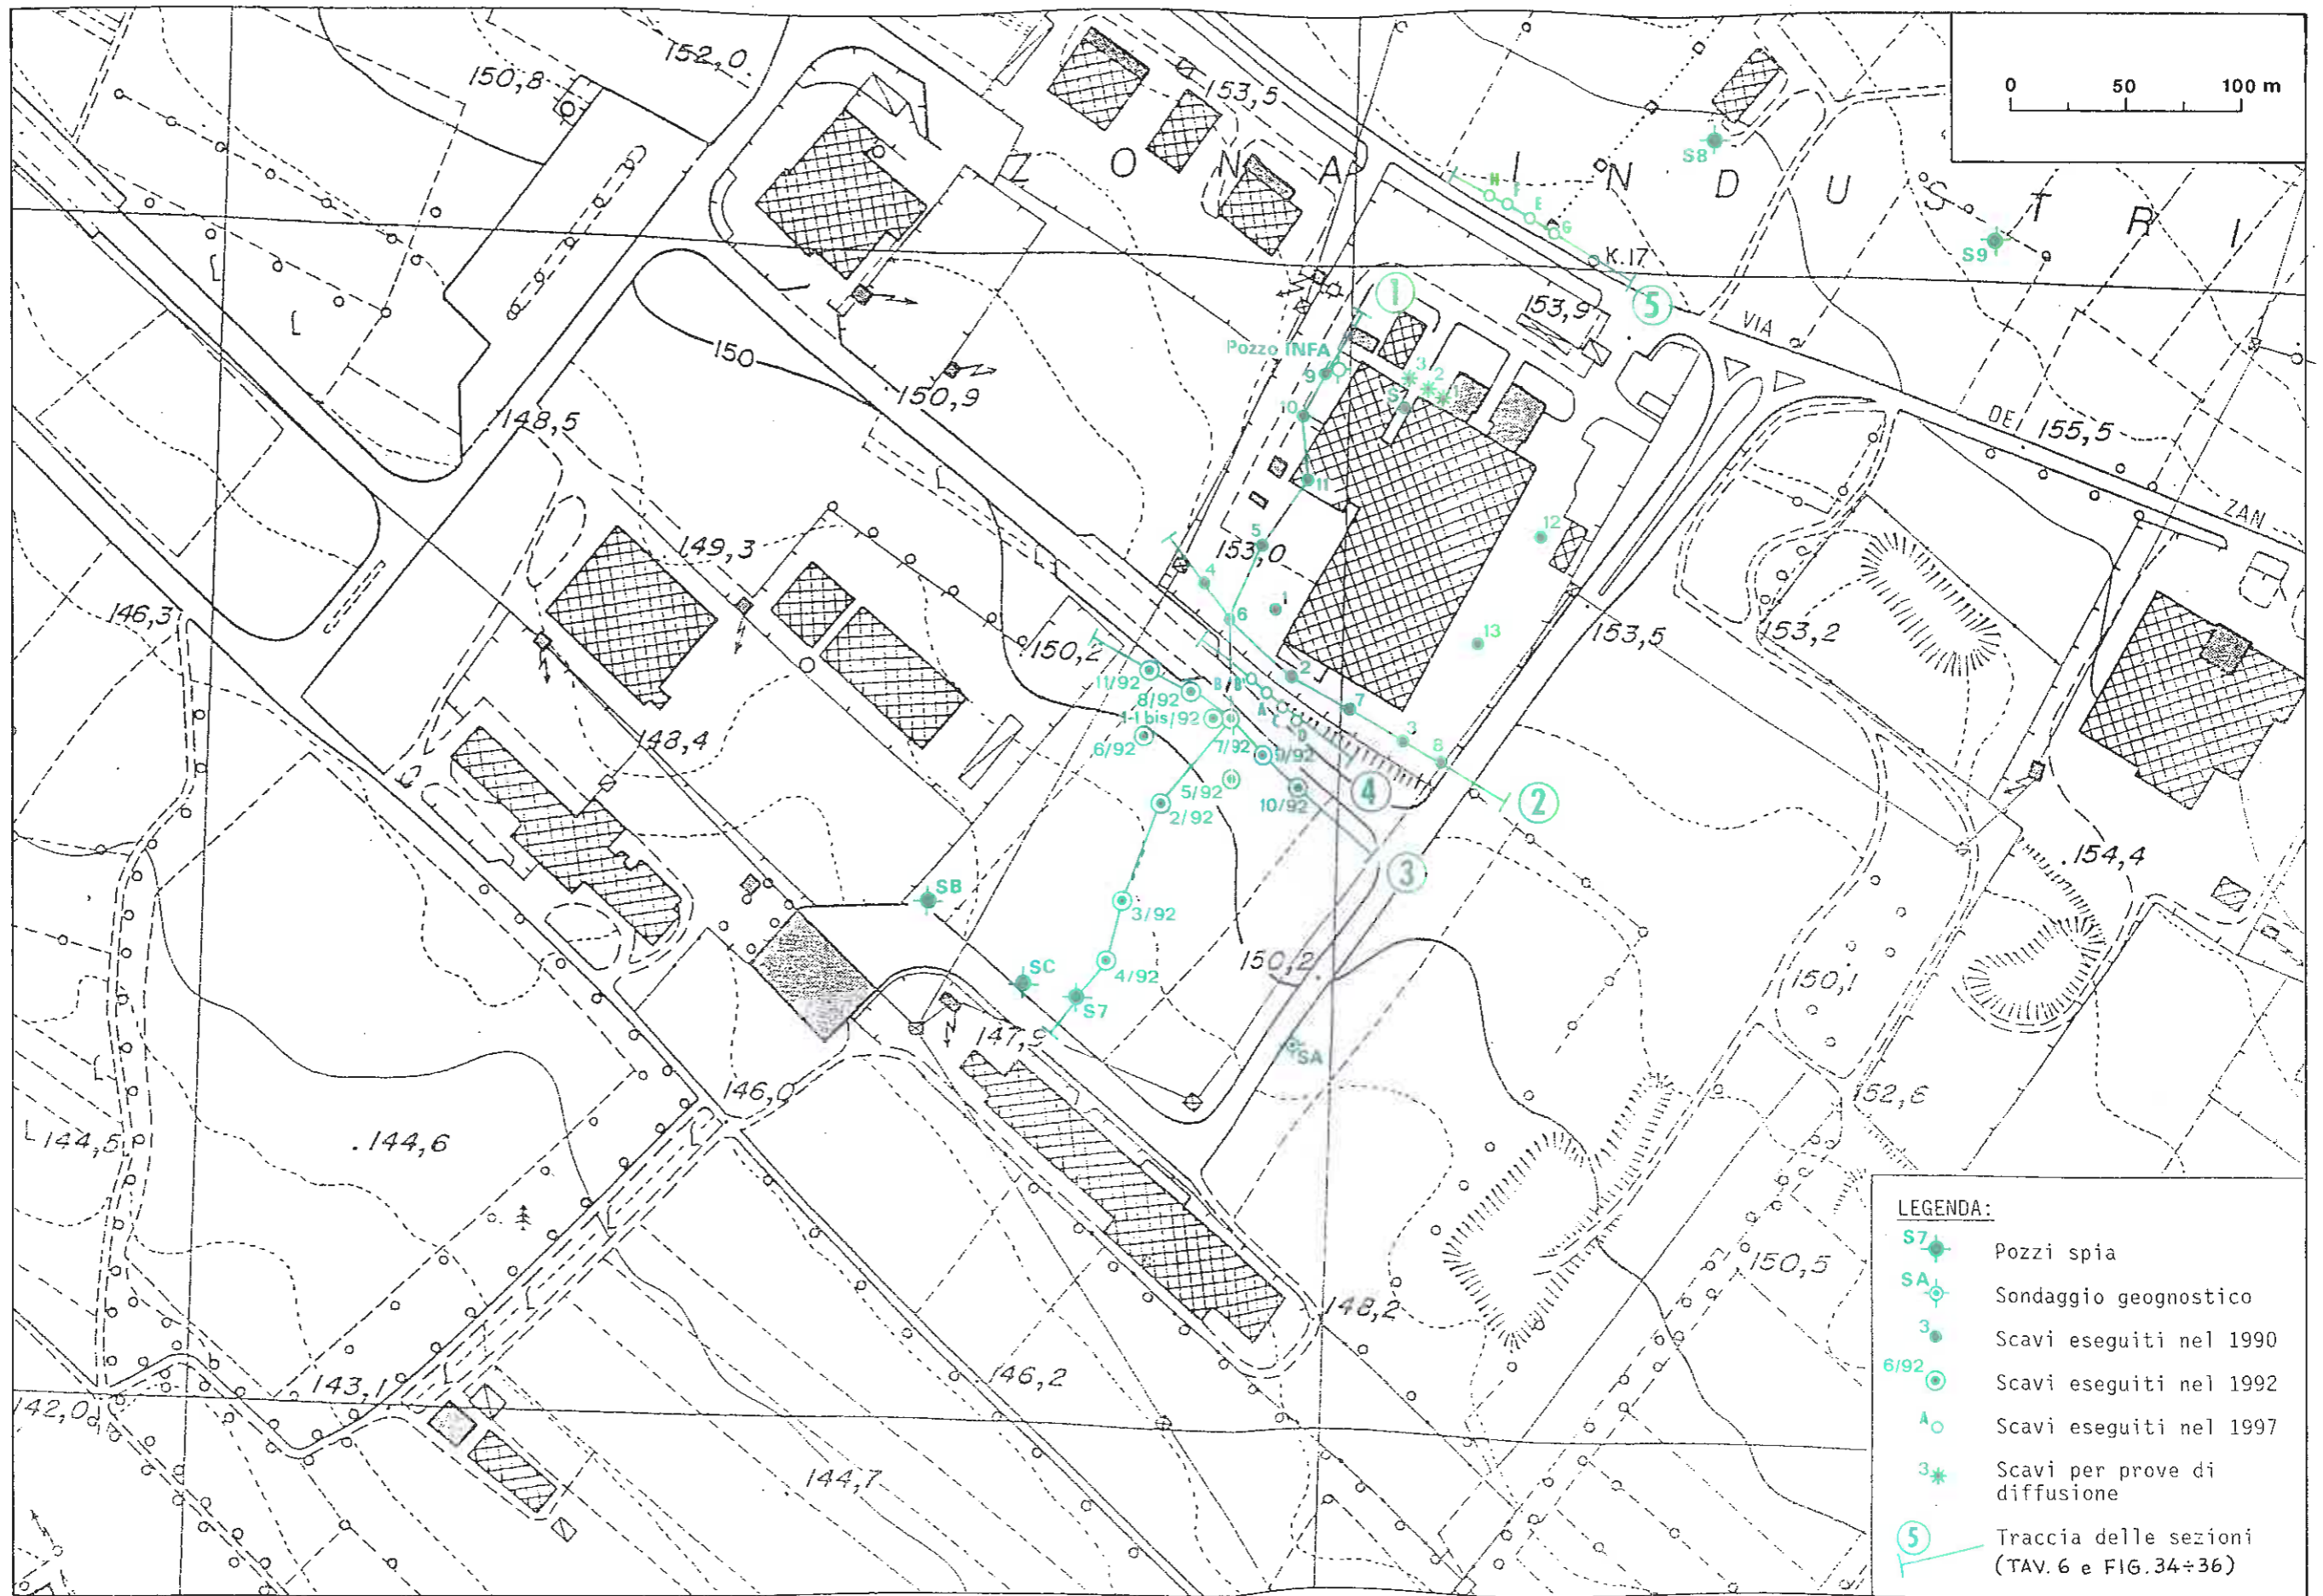
TAV. 5 - SCAVI AREA INFA - PIANTA DI POSIZIONE

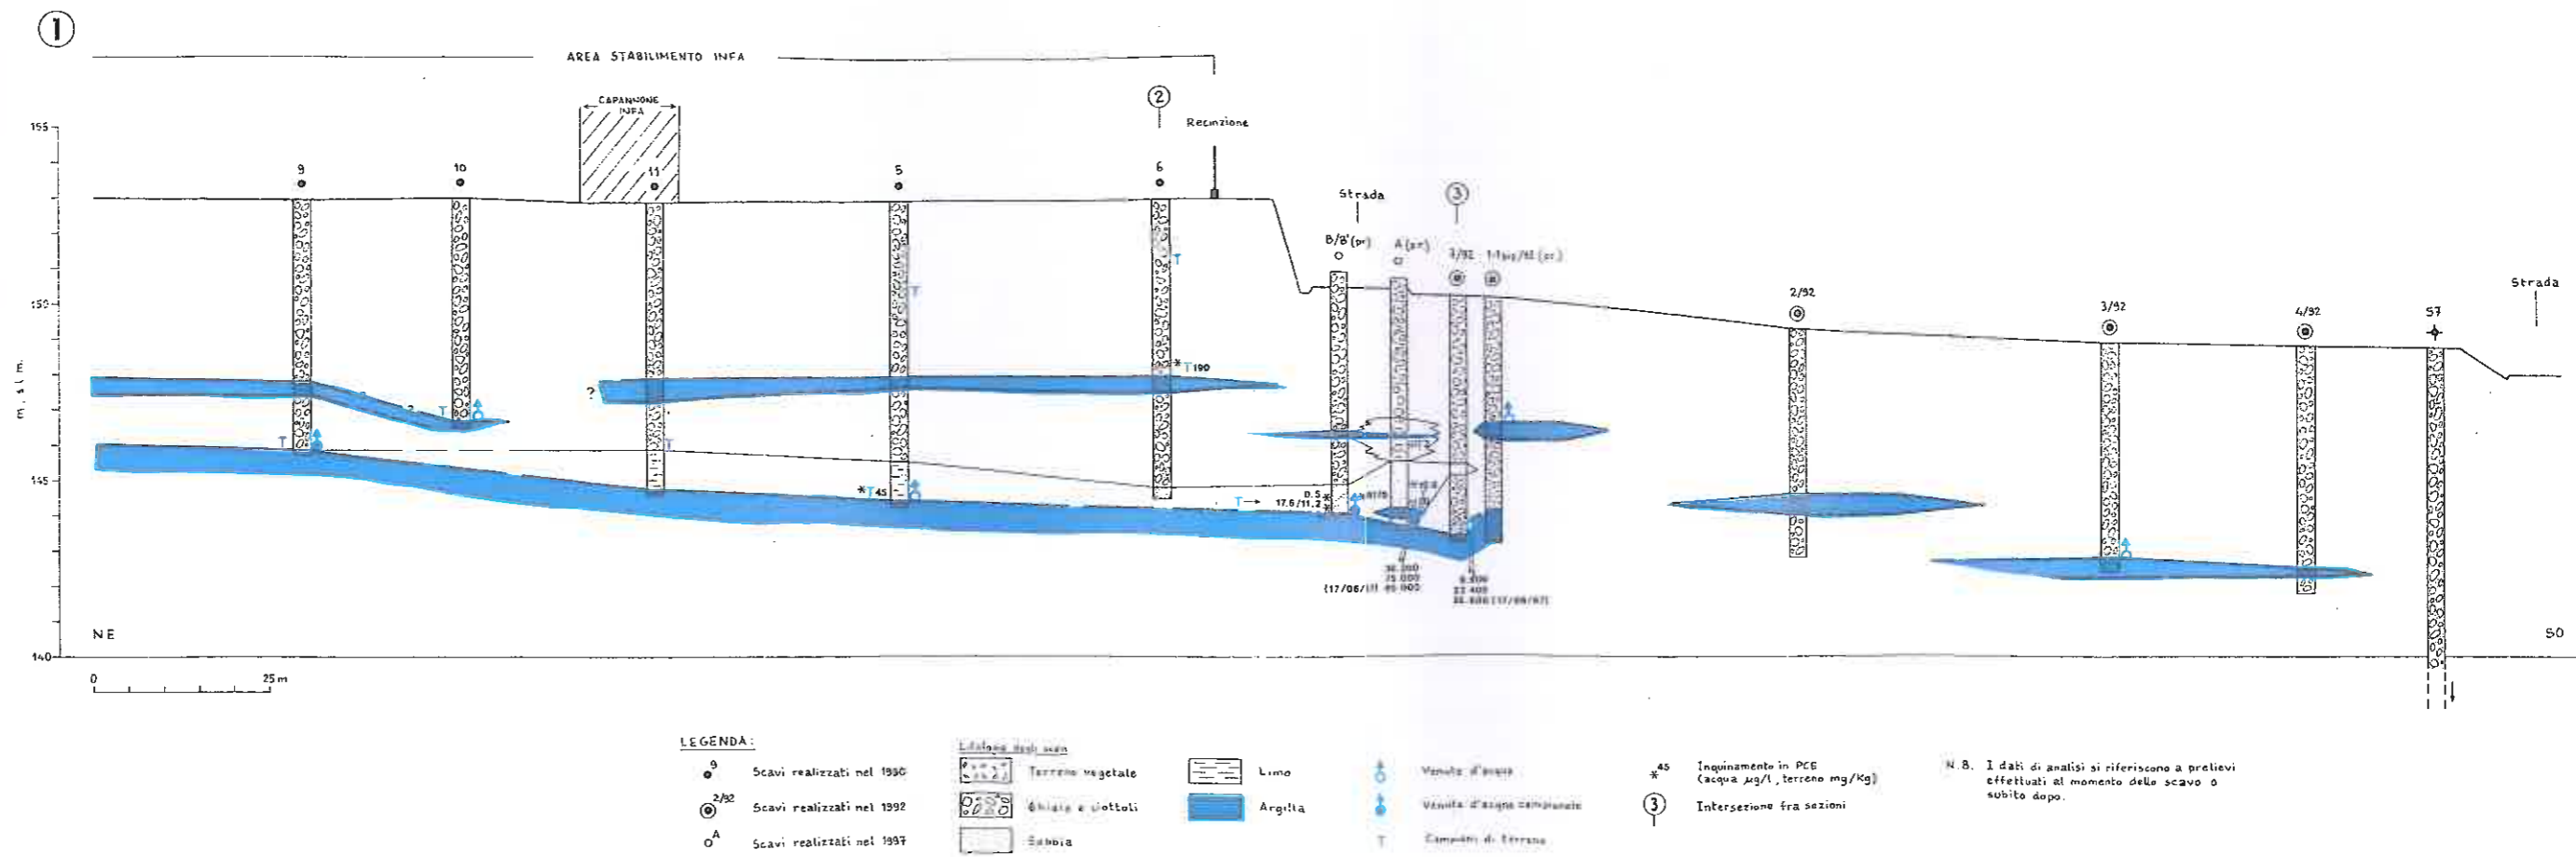
TAV. 6 - SCAVI AREA INFA - SEZIONE 1

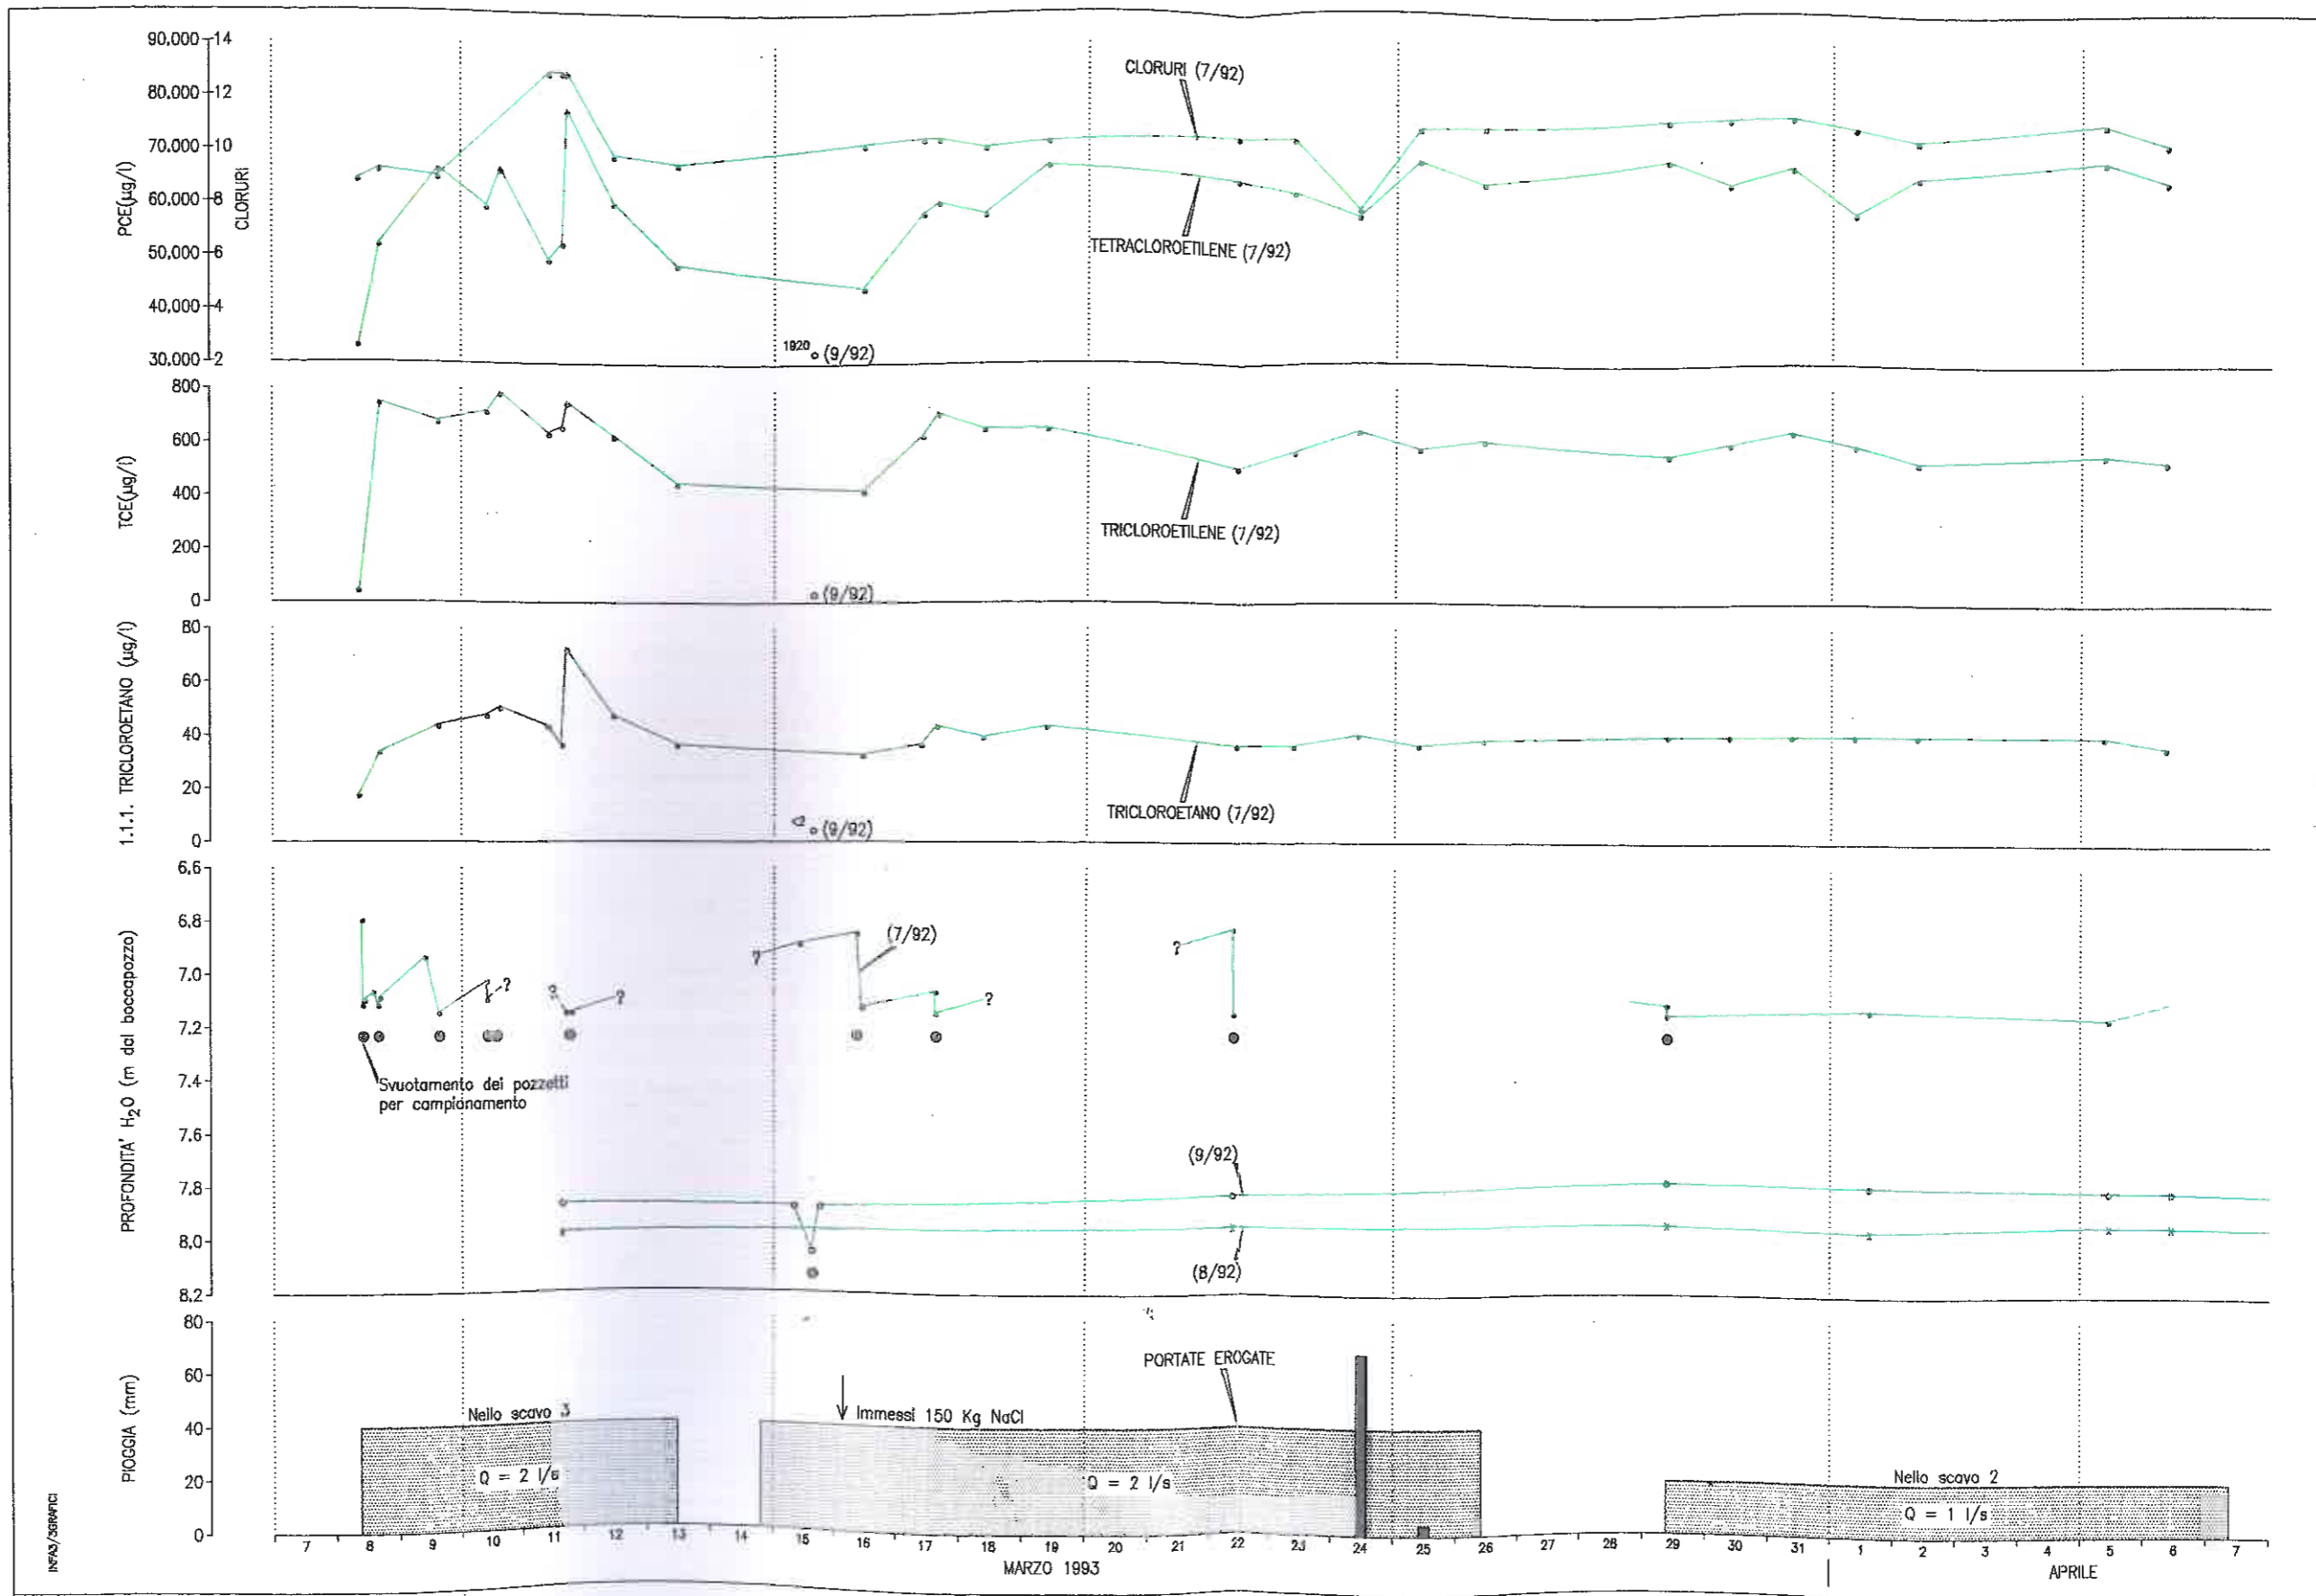
TAV. 7 - DIAGRAMMI PROVE DIFFUSIONE NEL SETTORE SUPERFICIALE
(07/03/1993 - 07/04/1993)

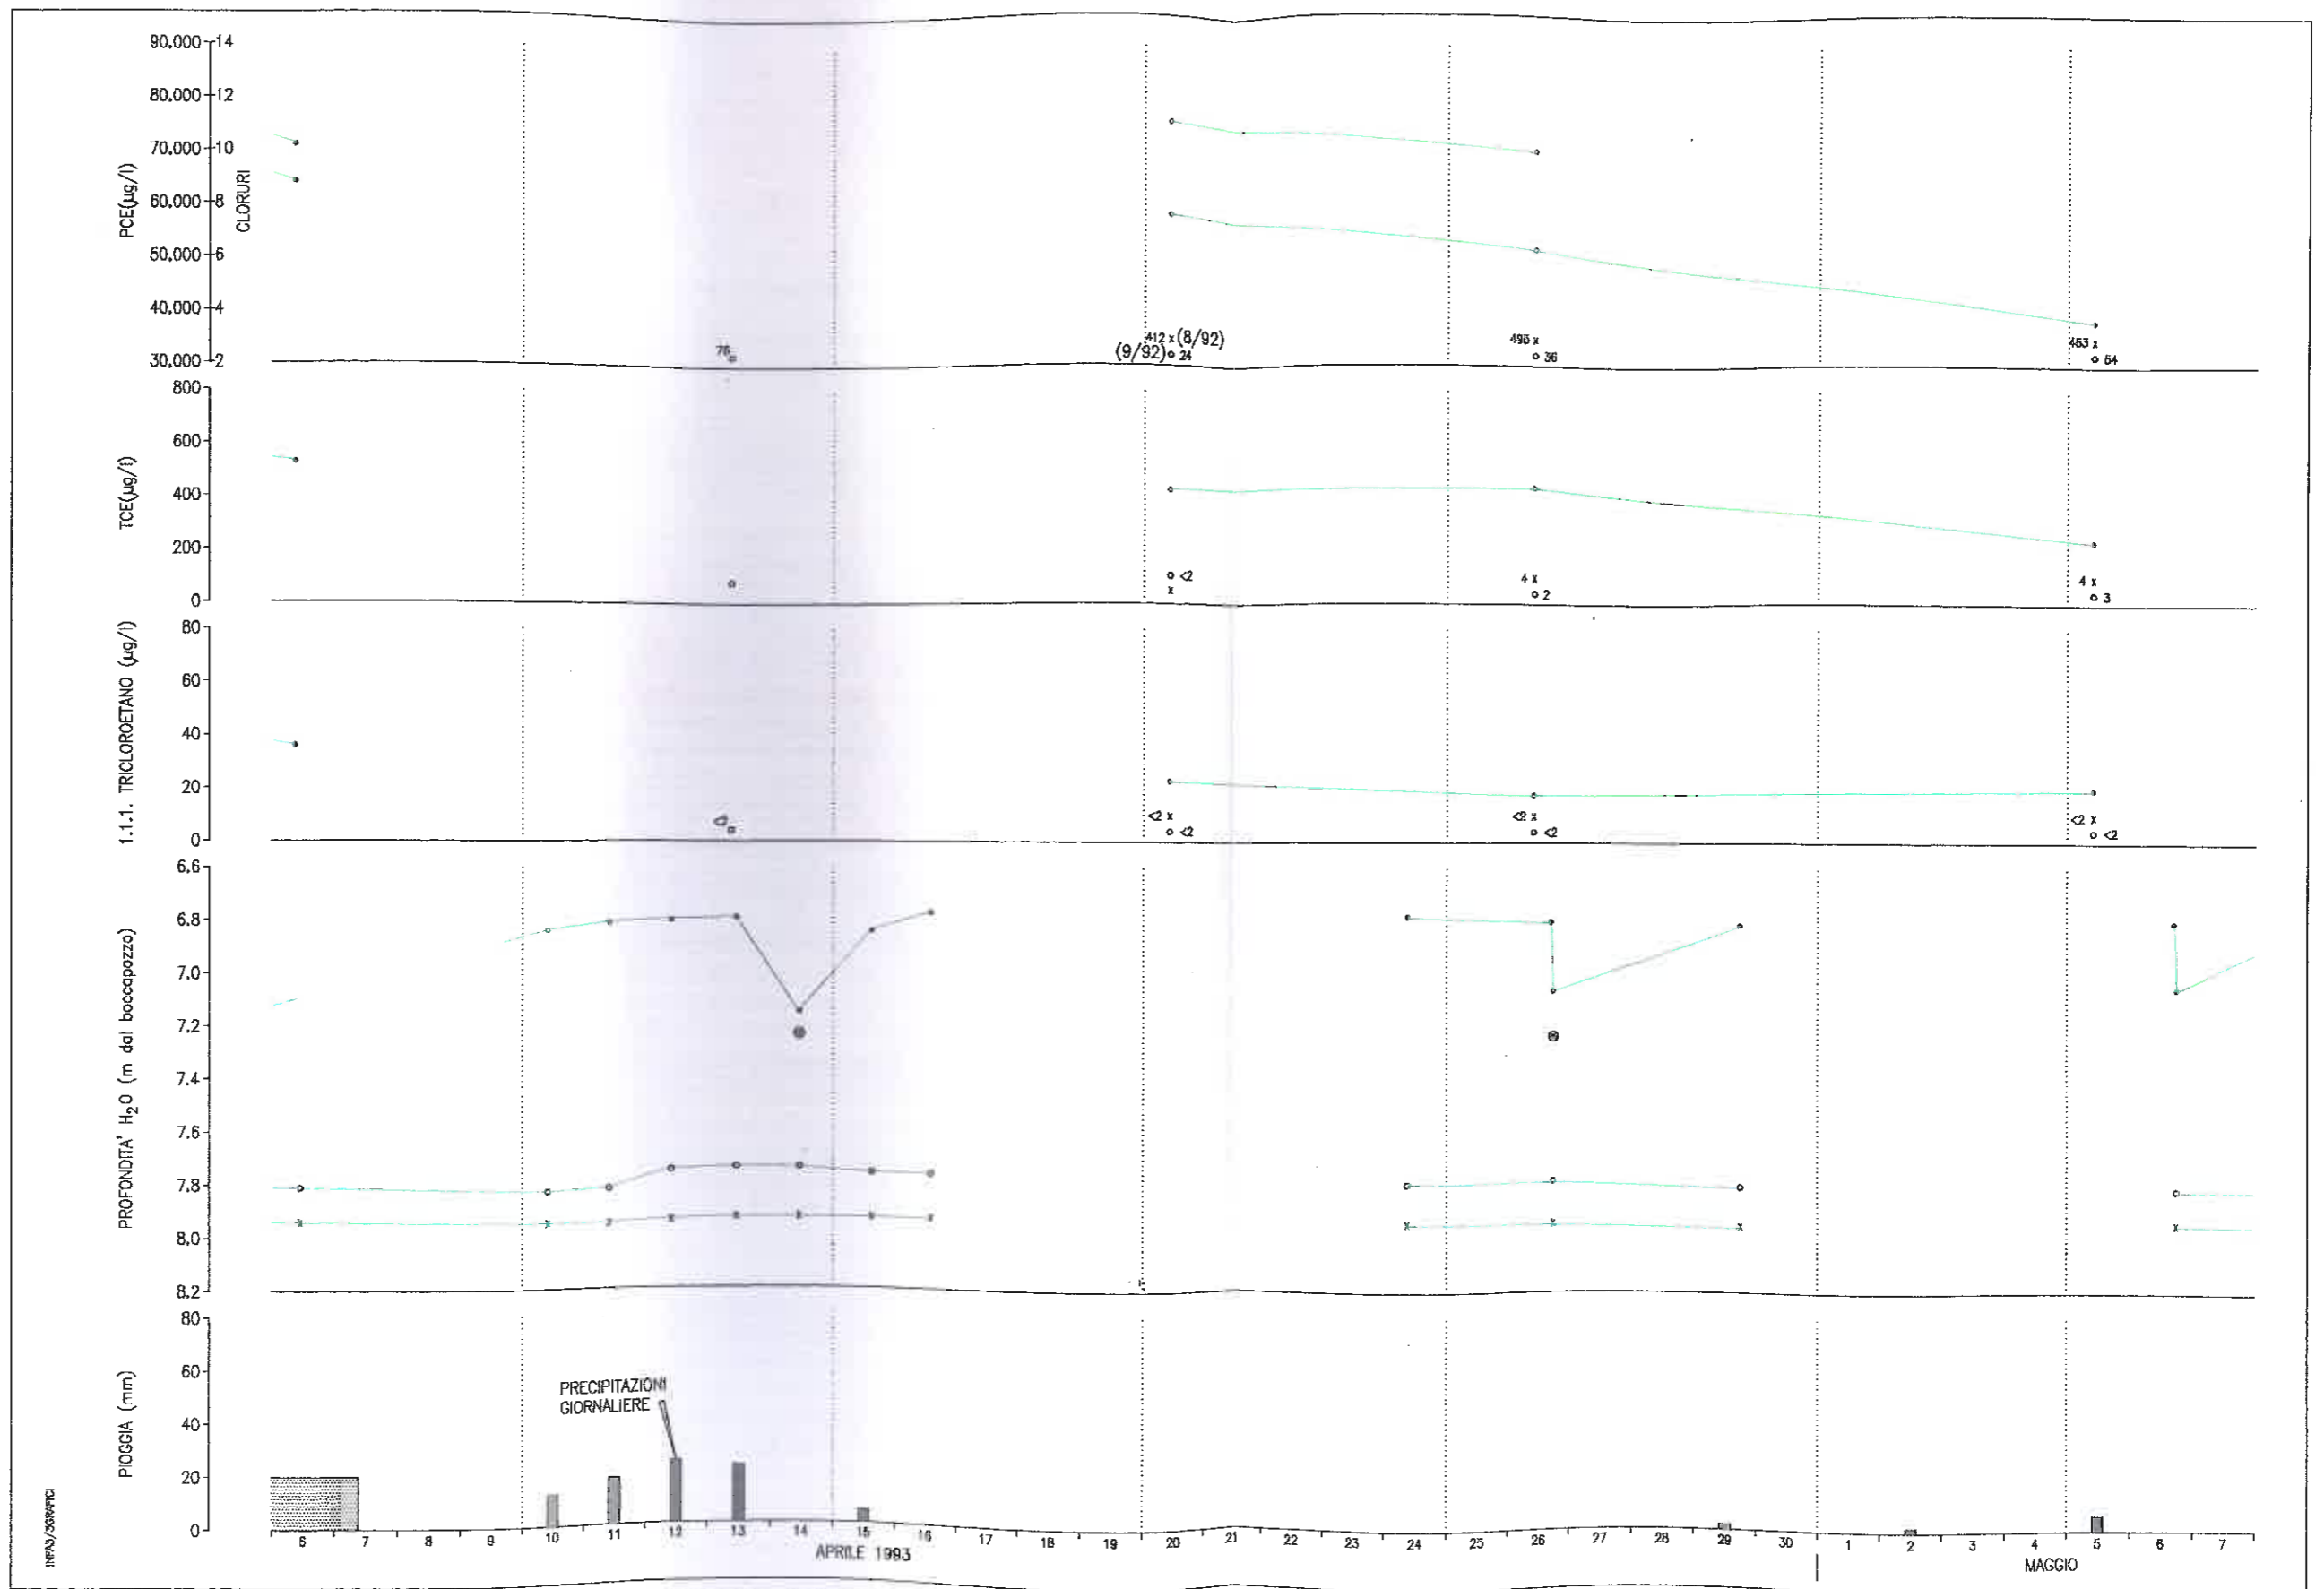
TAV. 8 - DIAGRAMMI PROVE DIFFUSIONE NEL SETTORE SUPERFICIALE
(06/04/1993 - 07/05/1993)

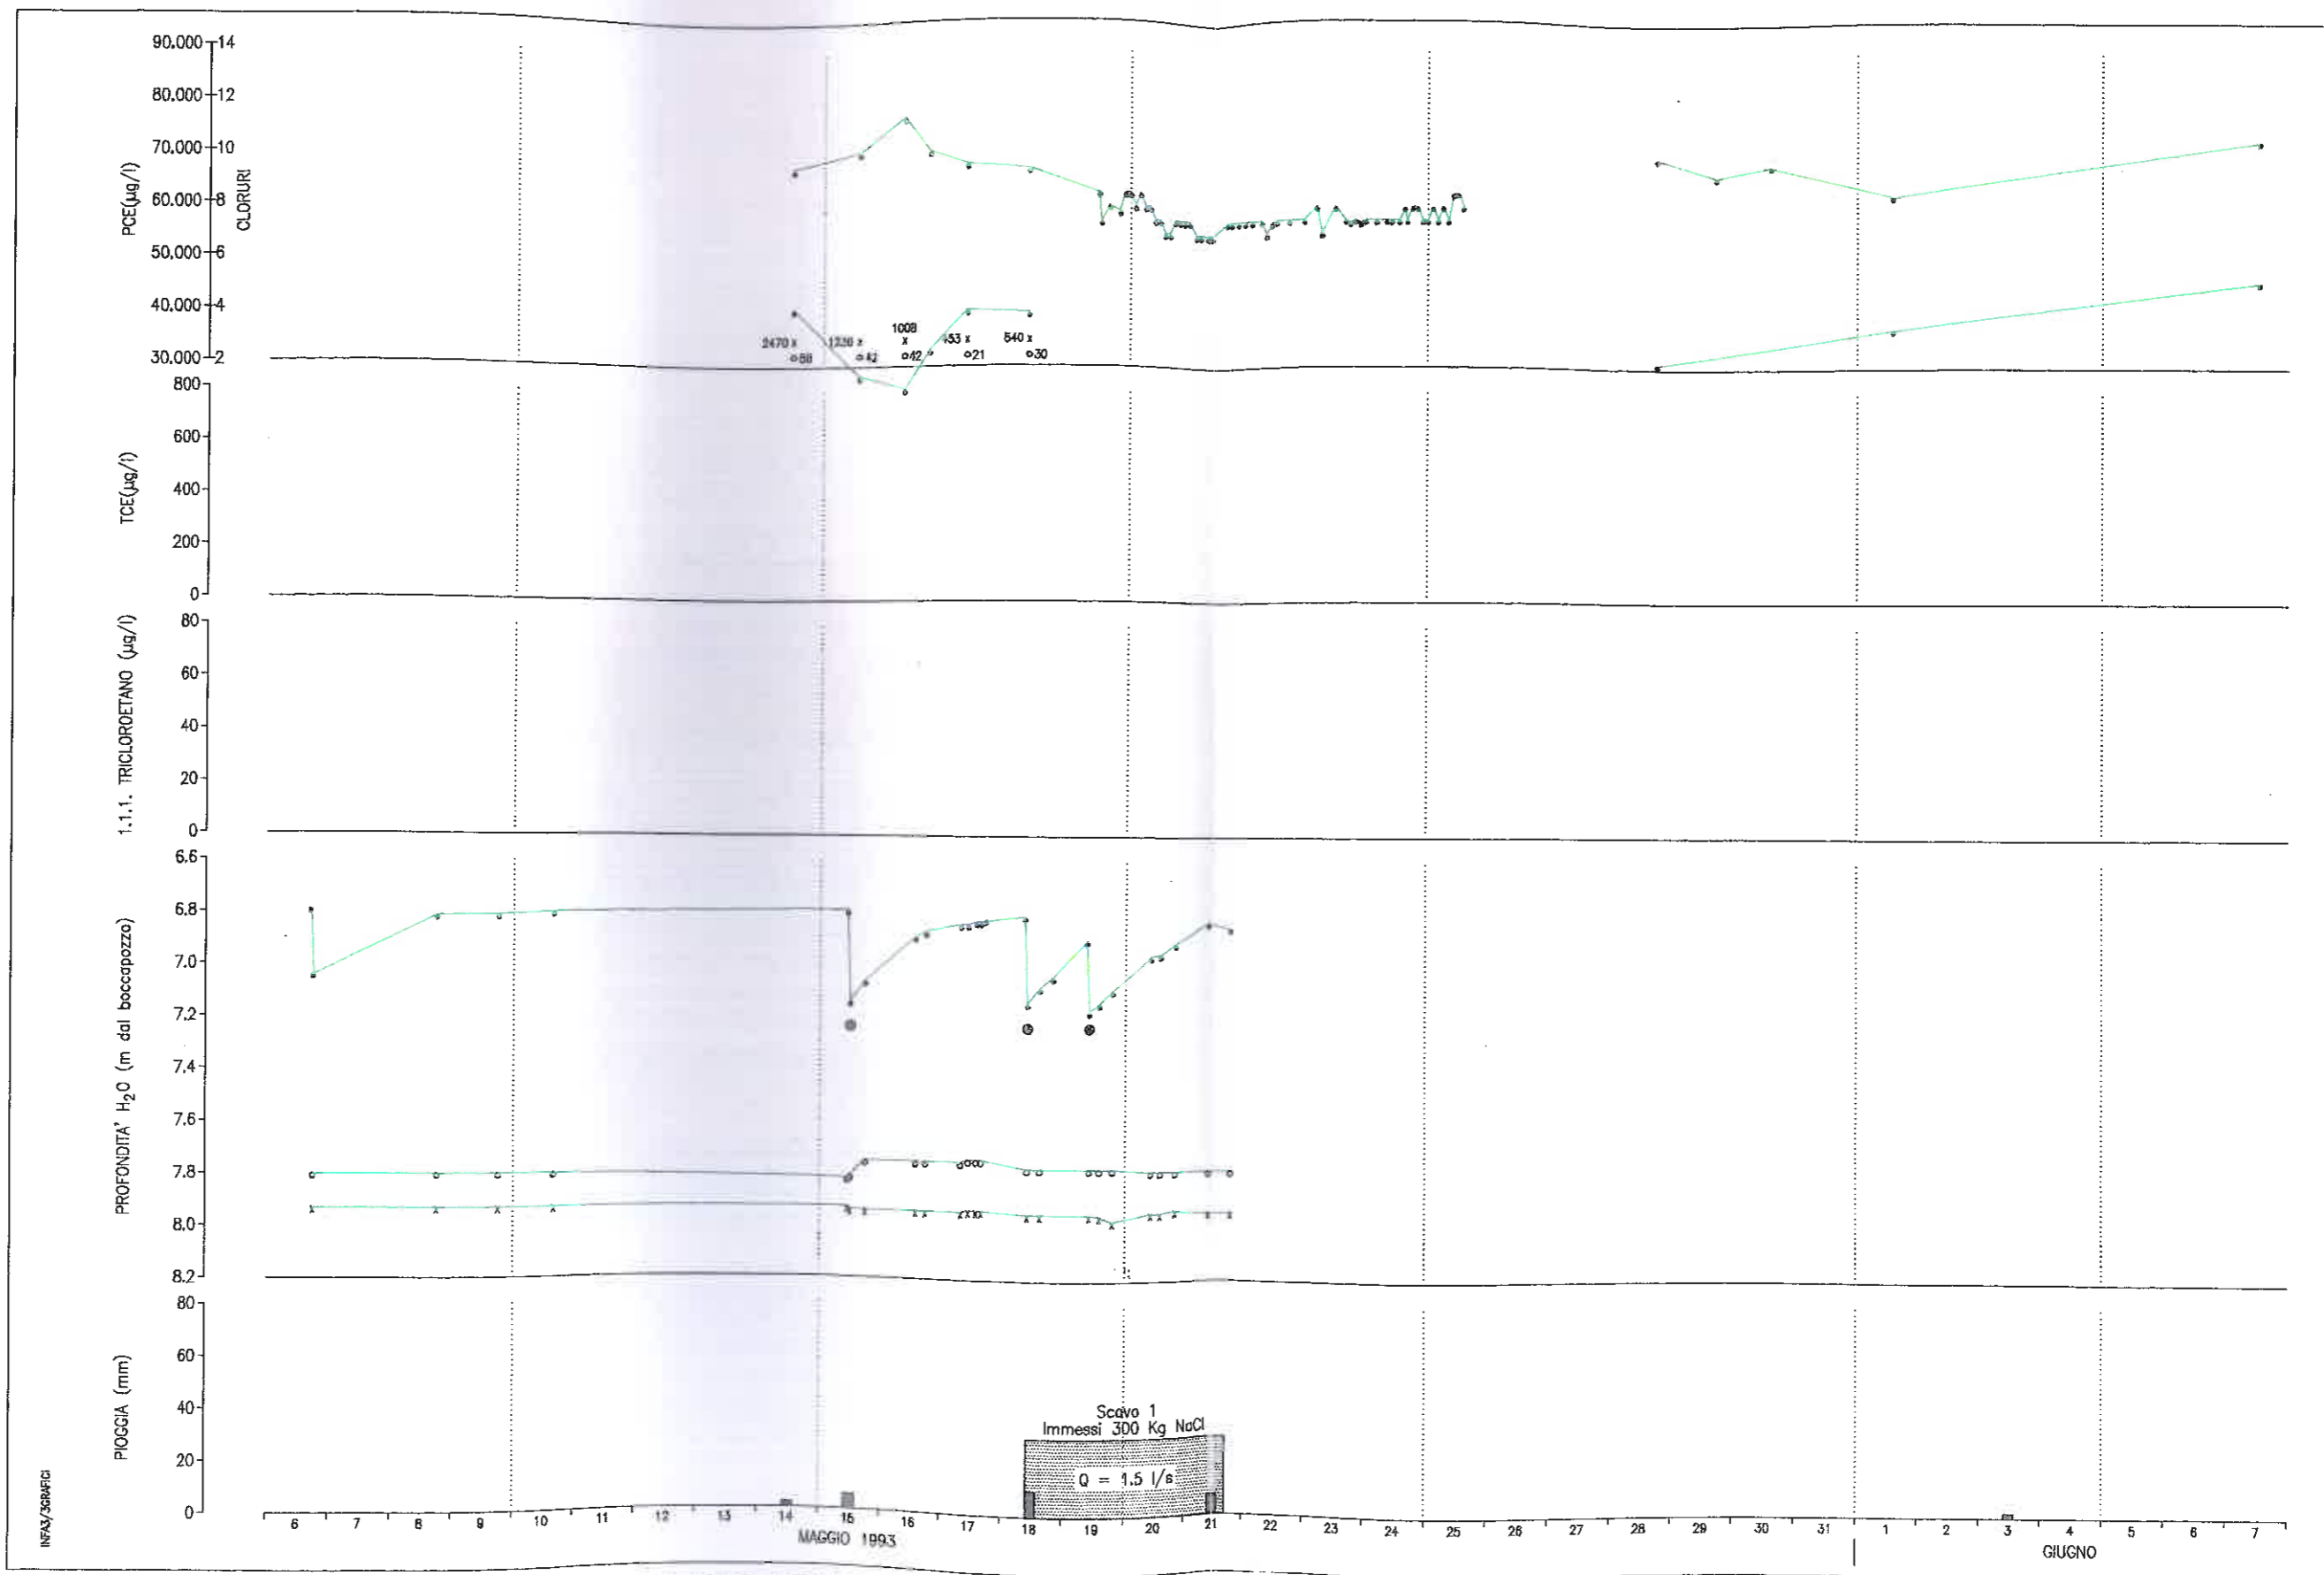
TAV. 9 - DIAGRAMMI PROVE DIFFUSIONE NEL SETTORE SUPERFICIALE
(06/05/1993 - 07/06/1993)
