TAV. 1 - SEZIONI IDROGEOLOGICHE

TAV. 2 - CARTA DELLA DIFFUSIONE DEL TETRACLOROETILENE (PCE)
 Valori medi dell'Aprile 1987

TAV. 3
 DIAGRAMMI DELL'INQUINAMENTO
 DA SOLVENTI CLORURATI NEL TEMPO
 (Pozzo Spia 7, Pozzo Spia 4, Pozzo ex acquedotto Forcate)

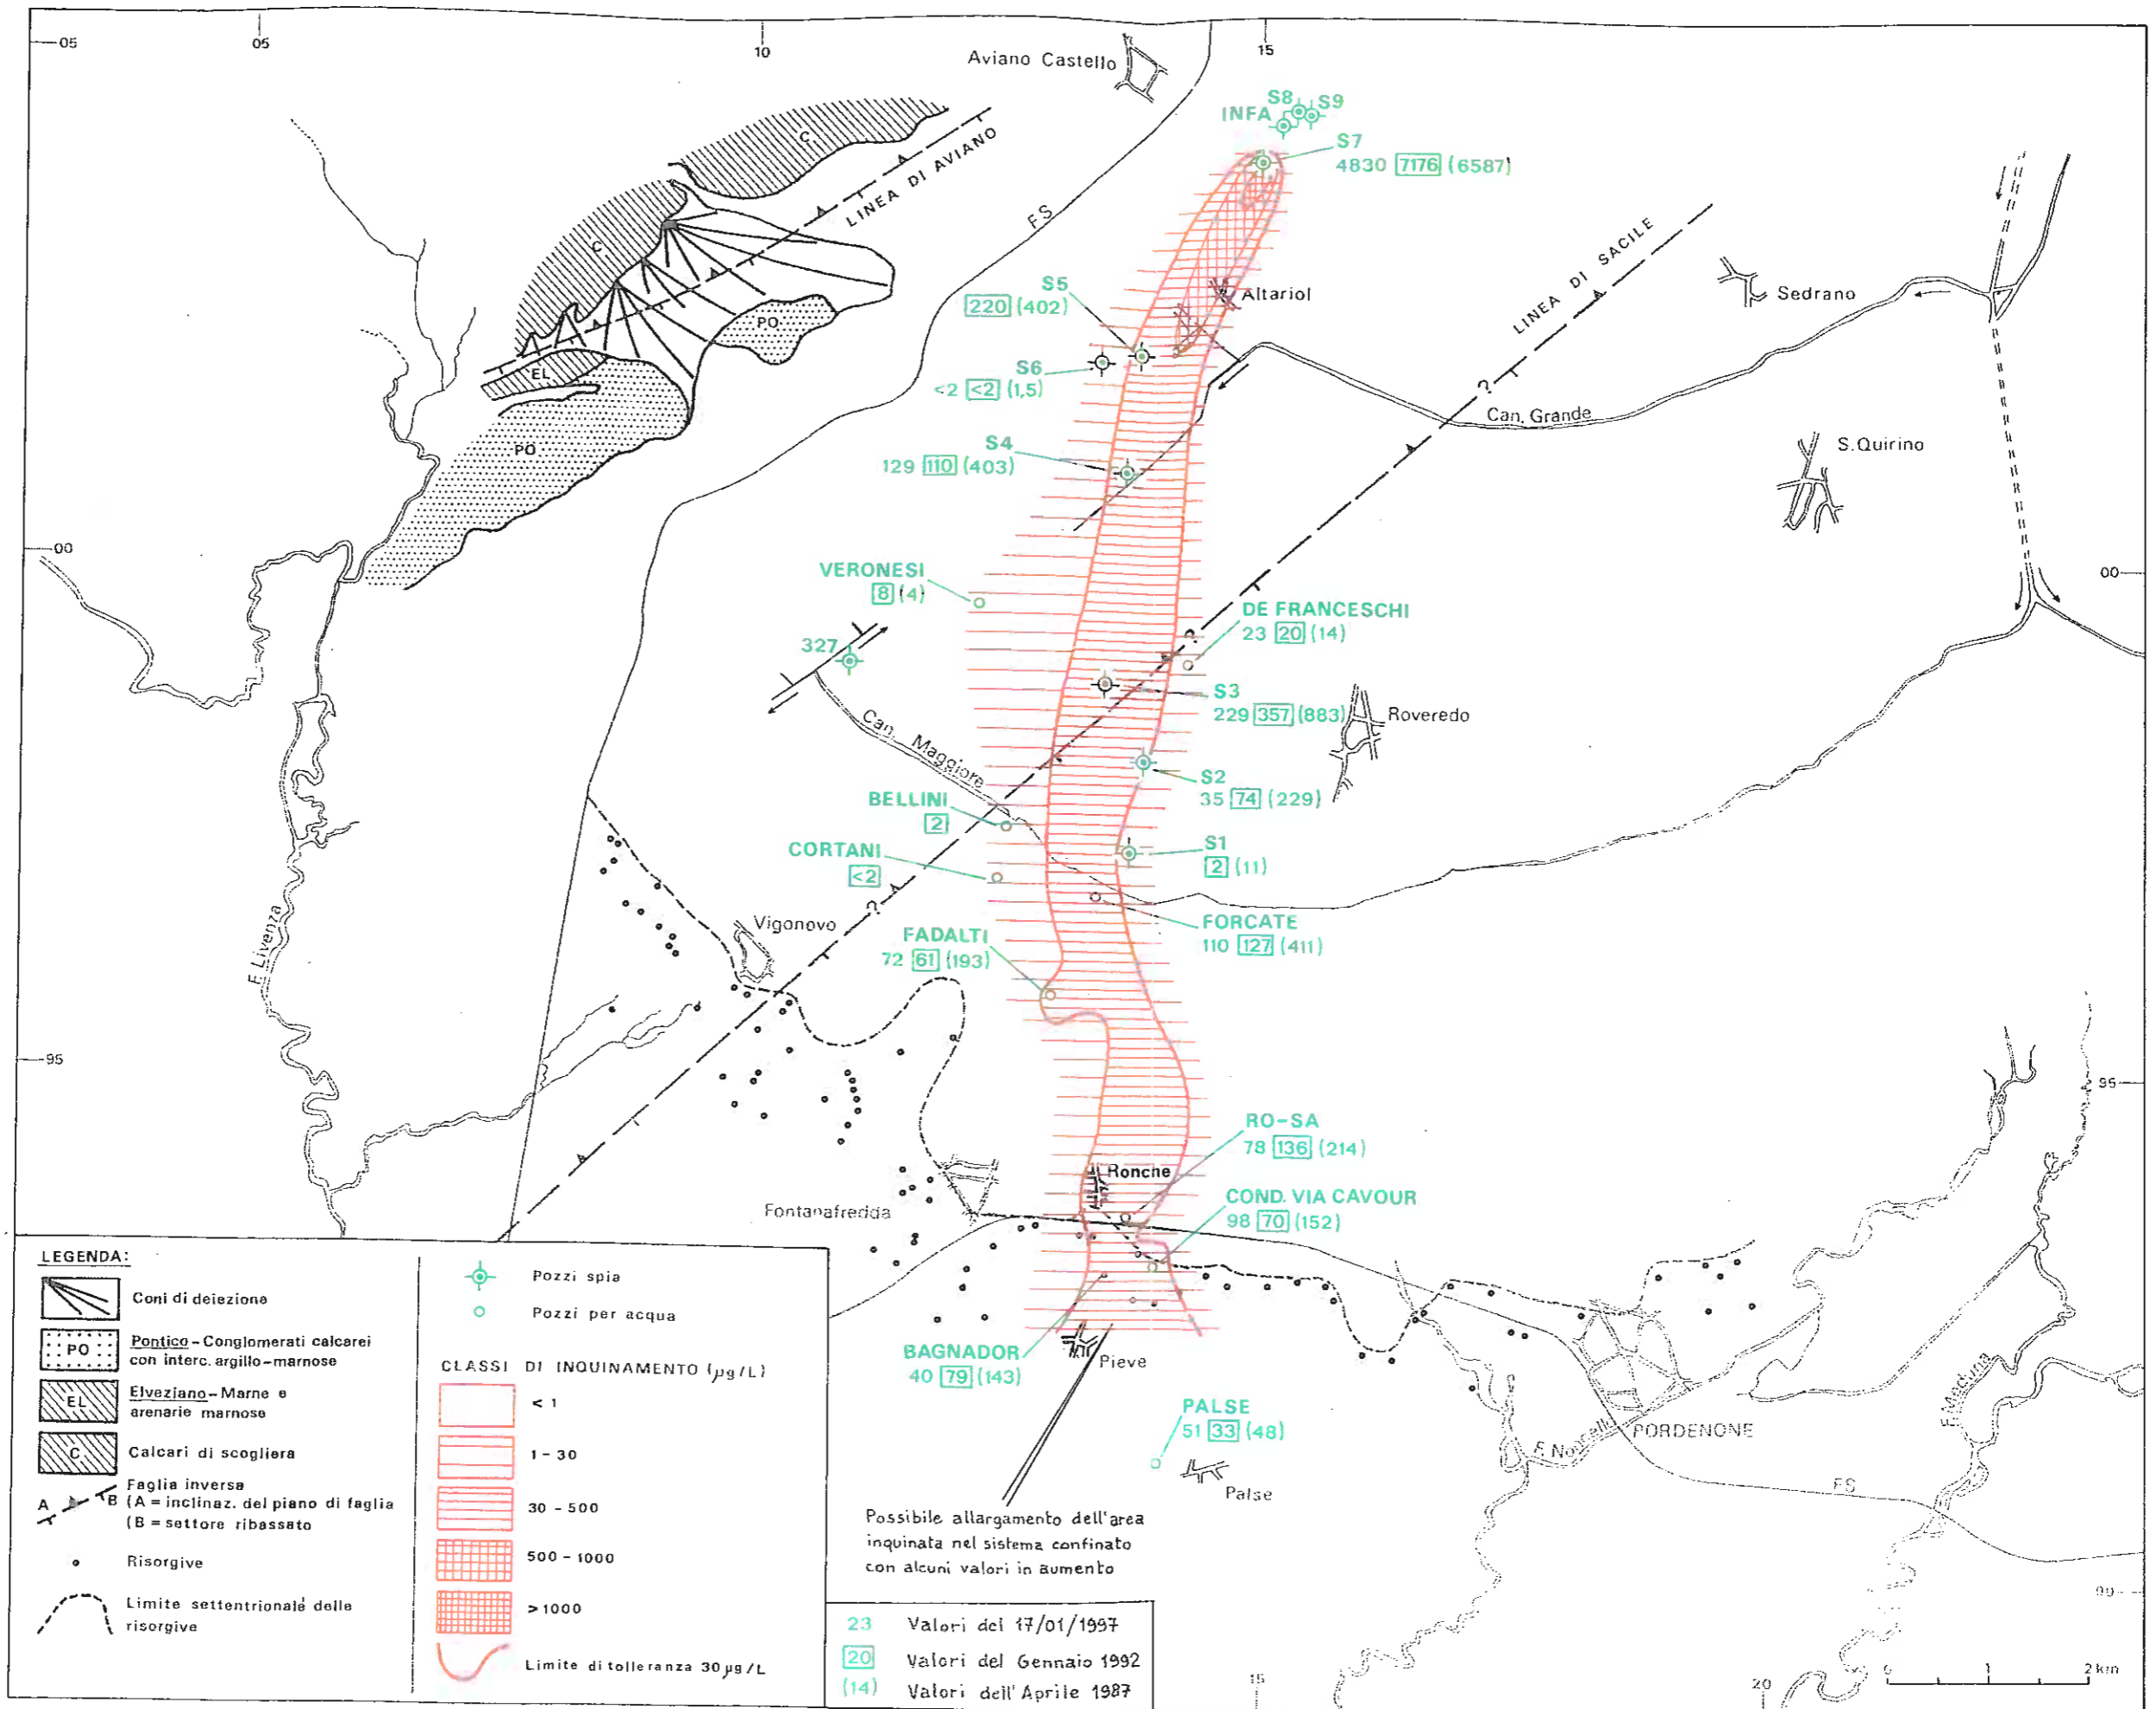
TAV. 10 - CARTA DELLA DIFFUSIONE DEL TETRACLOROETILENE (PCE)
Valori del 17 Gennaio 1997
